CONSTAT D'ASPECT VISUEL SUR FLANCS

Recommandations TNPF - Edition 2013		Réf. : TO 16
Date de création : Décembre 2009	Date de dernière mise à jour : Juillet 2013	P. 1 / 1

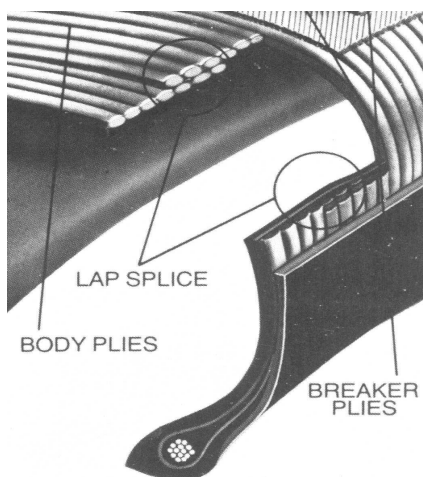
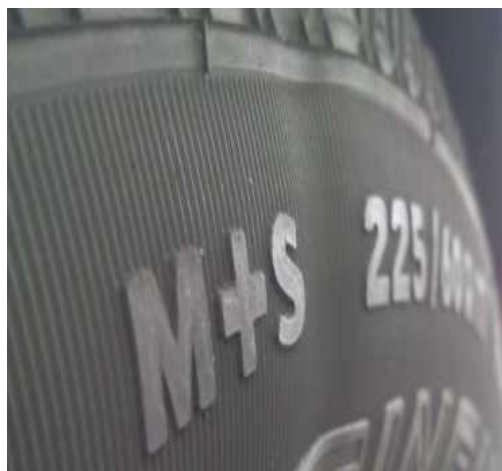
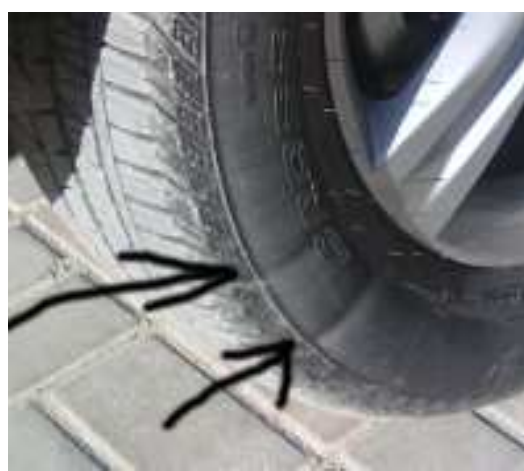
Les dépressions sur flanc observées sur certains pneumatiques sont dues à la superposition de quelques fils se situant dans la zone du raccord de la carcasse.

En effet, les légères dépressions (creux) visibles sur les flancs « parallèlement » correspondent aux soudures de la nappe carcasse. L'aboutage des tissus s'effectuant par la superposition de quelques fils, très localement, la nappe présente une double épaisseur.

Par la suite, lorsque l'enveloppe montée est mise sous pression, il est possible de constater ces légères déformations, sous forme de creux localisés, qui sont la conséquence d'une tension différente de la carcasse à l'endroit de cette double épaisseur, à ne pas confondre avec une hernie (déformation vers l'extérieur).

Afin de s'assurer qu'il s'agit bien d'un raccord de carcasse, cette dépression (creux) doit être également présente au même endroit sur le flanc opposé.

Ce type de pneumatique peut donc être maintenu en service après constat de ces dépressions sur flanc.
